## Poročilo o opravljenih arheoloških raziskavah ob gradnji na parceli št. \*50 in \*51, k.o. Naklo (Škocjan)

Parc. št.: \*50 in \*51, k. o. Naklo

Datum izvedbe terenskih del: maj in junij 2017

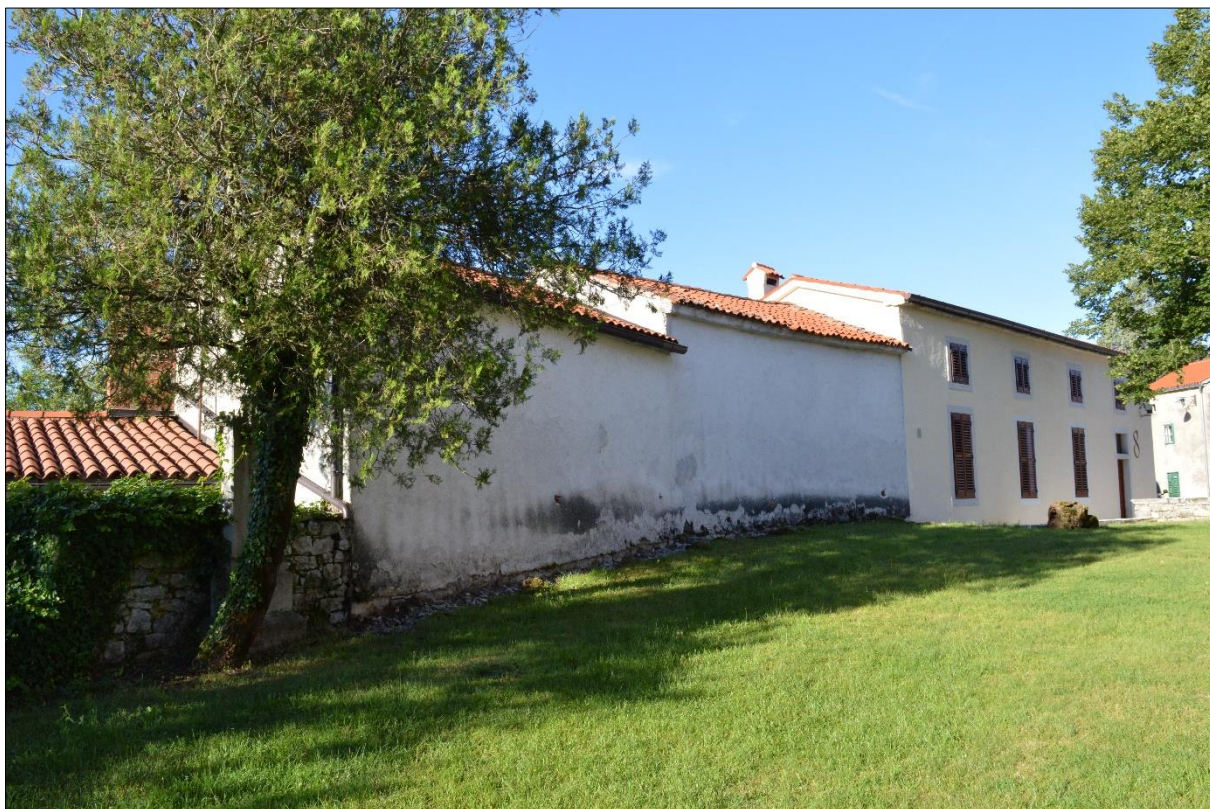
*Slika 6: Severna stran objekta A pred začetkom izkopa (foto: U. Košir, 2017).*

Izkop širine do 75 cm in globine od 90 do 115 cm je potekal ob zunanji severni strani objekta, nasproti cerkve (slika 6). Predel ob sami stavbi naj bi bil po pričevanjih že v preteklosti prekopan in nasut, kar je bilo z izkopom tudi opazno. V nasutjih (SE 002 in 003) je bilo nekaj novoveške keramike in kosti, ki so povečini človeške, med njimi pa so nekatere tudi živalskega izvora. Vsi odkriti posmrtni ostanki so močno poškodovani, saj so polomljene tudi dolge kosti, kar dodatno nakazuje na posege v zemljinu na območju okolice cerkve v preteklosti.

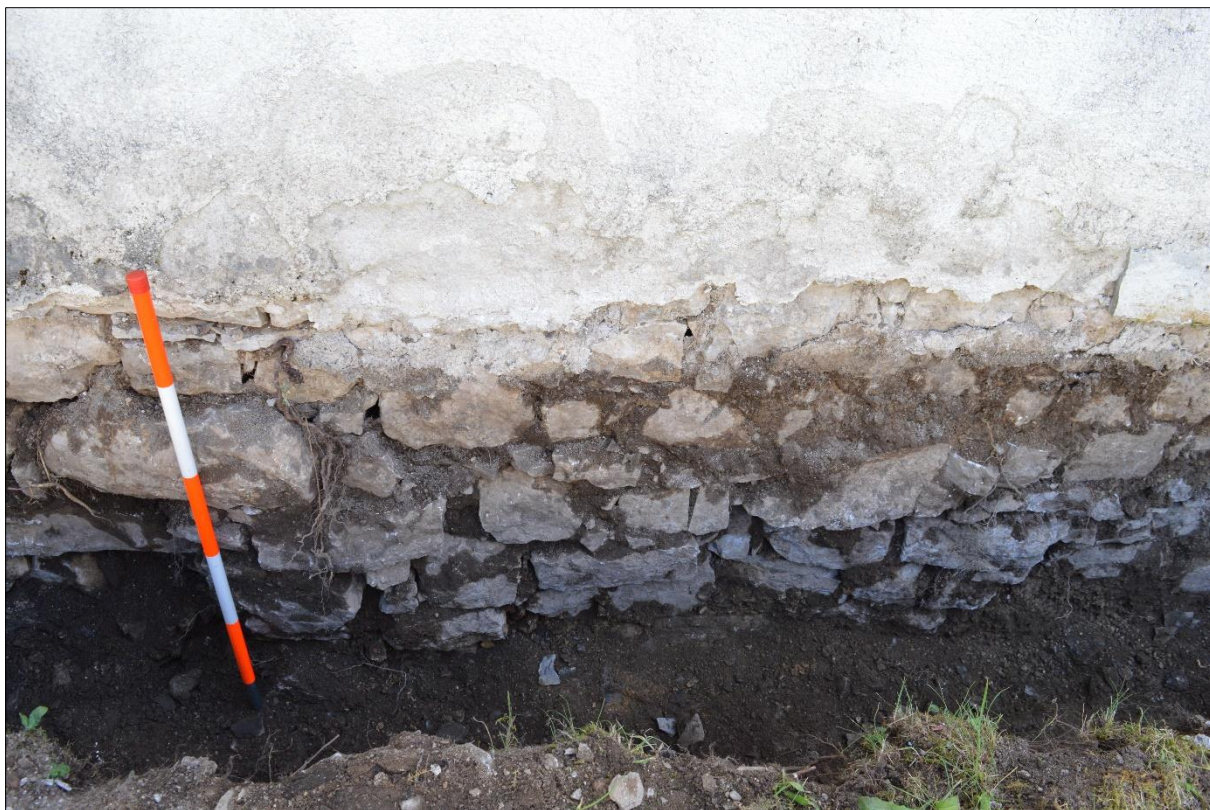
*Slika 9: Temelj objekta A (foto: U. Košir, 2017).*

Razkrit je bil temelj obstoječega objekta iz večjih lomljencev velikosti do  $45 \times 22$  cm, ki pa je na osrednjem delu slabo grajen in delno poškodovan. Na osrednjem delu je bila prav tako prečno čez izkop v smeri cerkve dokumentirana vodovodna in telefonska napeljava, nekoliko naprej pa še električna napeljava. Recentni vkopi v profilu niso bili opazni in so bili zasuti z istim materialom kot okoliško nasutje, ponekod je bilo dodanega le nekaj peska. Ob dodatnem izkopu dimenzij  $150 \times 90$  cm ob zahodnem robu objekta A in prečnem zidcu na robu objekta je bila

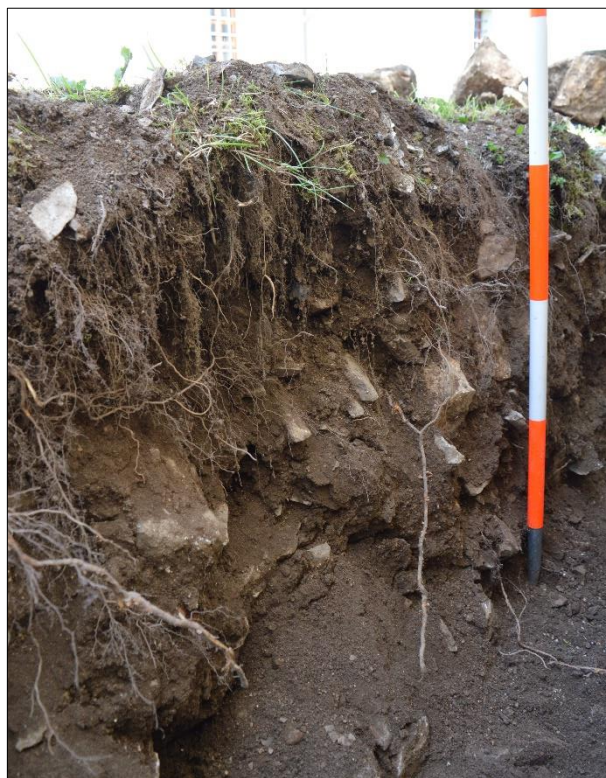
*Slika 10: Profil v vzhodnem delu izkopa (foto: U. Košir, 2017).*

Stratigrafska sekvenca na vzhodnem delu izkopa:

*SE 001* – ruša

*SE 002* – nasutje

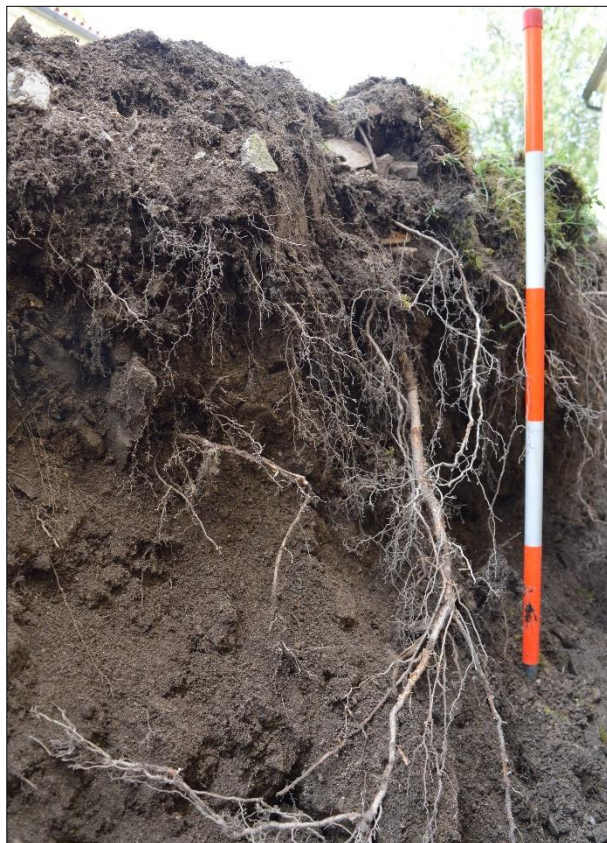
*Slika 13: Profil v zahodnem delu izkopa (foto: U. Košir, 2017).*

Stratigrafska sekvenca na zahodnem delu izkopa:

*SE 001* – ruša

*SE 003* – nasutje

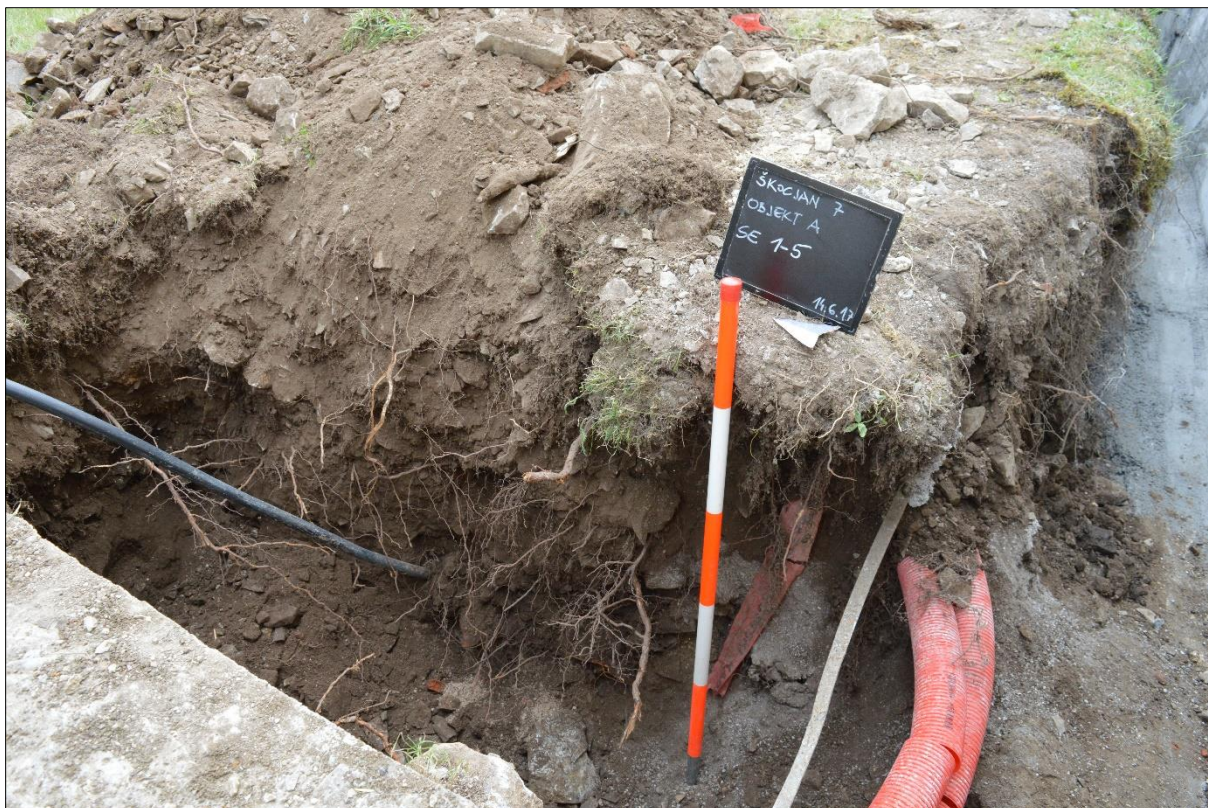
**Slika 15:** Električna in vodovodna napeljava v zahodnem delu izkopa (foto: U. Košir, 2017).

odkrita recentna vodovodna in električna napeljava. Vodovodna napeljava je bila odkrita tudi med jaškom in omenjenim zidcem, izkop pa je meril  $110 \times 50$  cm in segal do globine 80 cm.

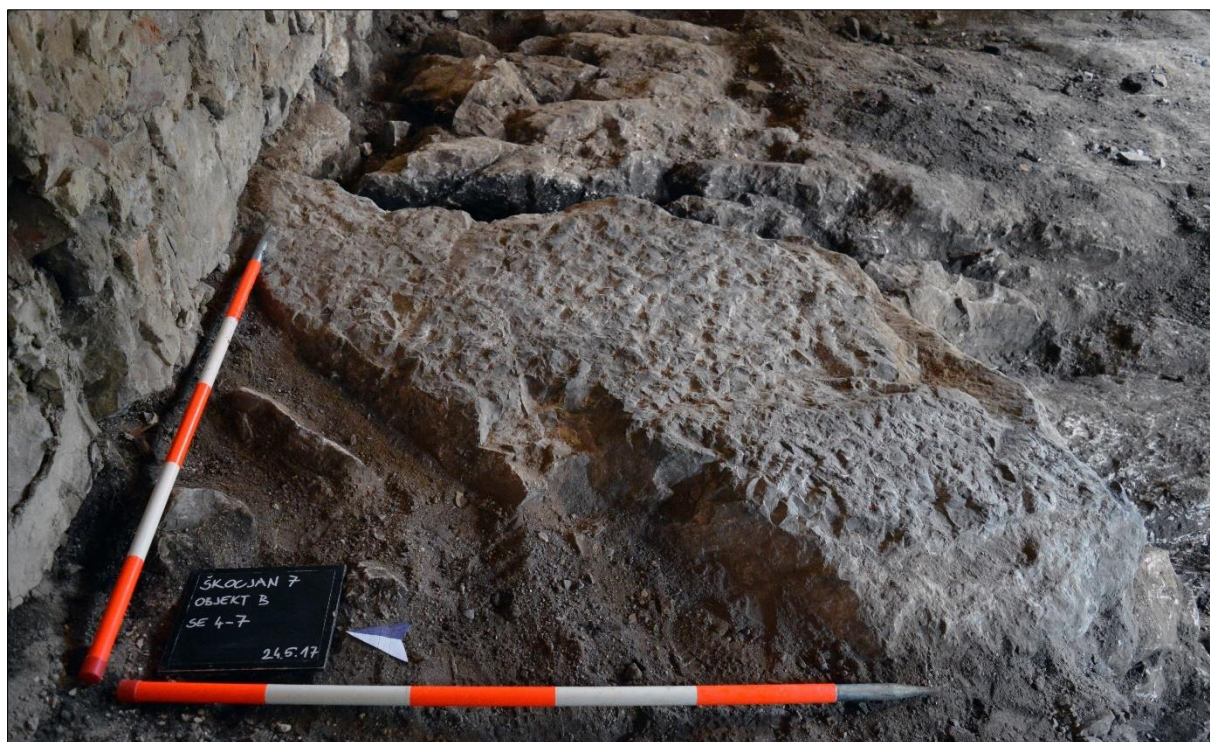
*Slika 16: Obklesana bodna površina v objektu B (foto: U. Košir, 2017).*

SE 006: 10 cm; obklesana naravna skalna osnova v osrednjem delu prostora ob severni steni.

*Interpretacija*: novoveška hodna površina.

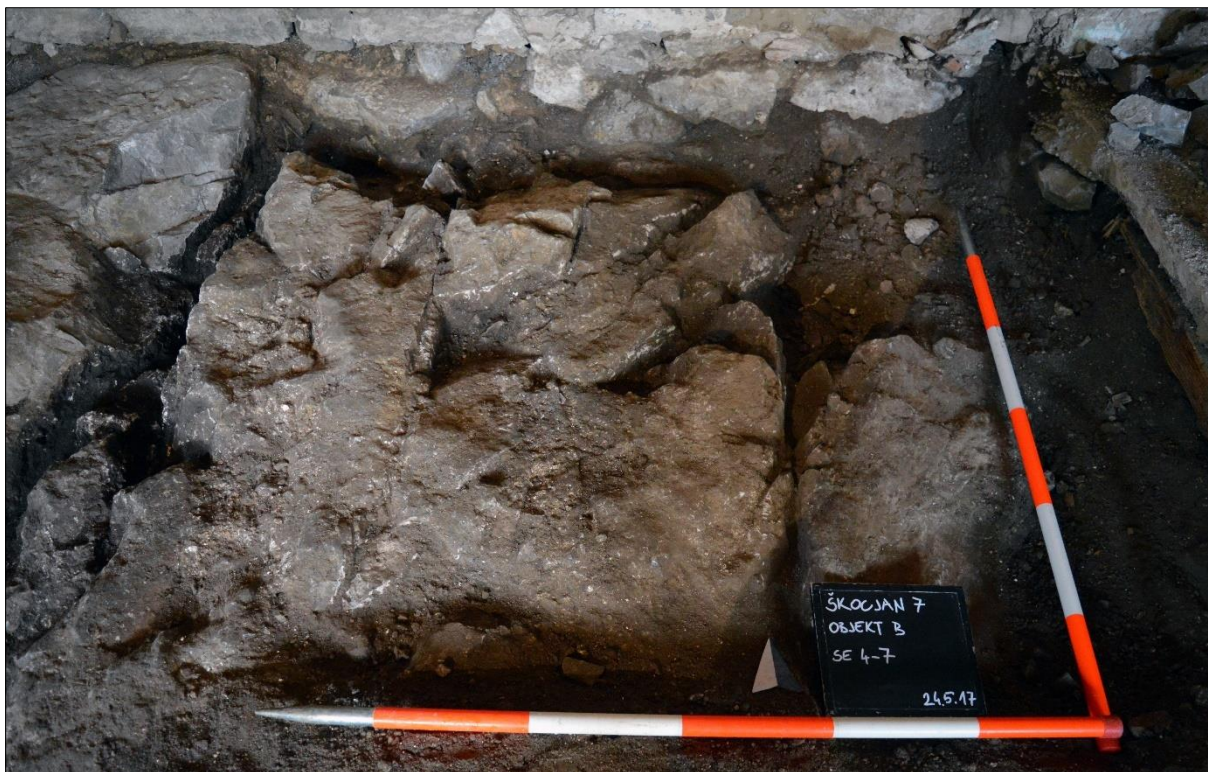
*Slika 17: Naravna skalna osnova v objektu B (foto: U. Košir, 2017).*

SE 007: od 10 cm naprej; apnenčasta skalna osnova, ponekod delno obklesana.

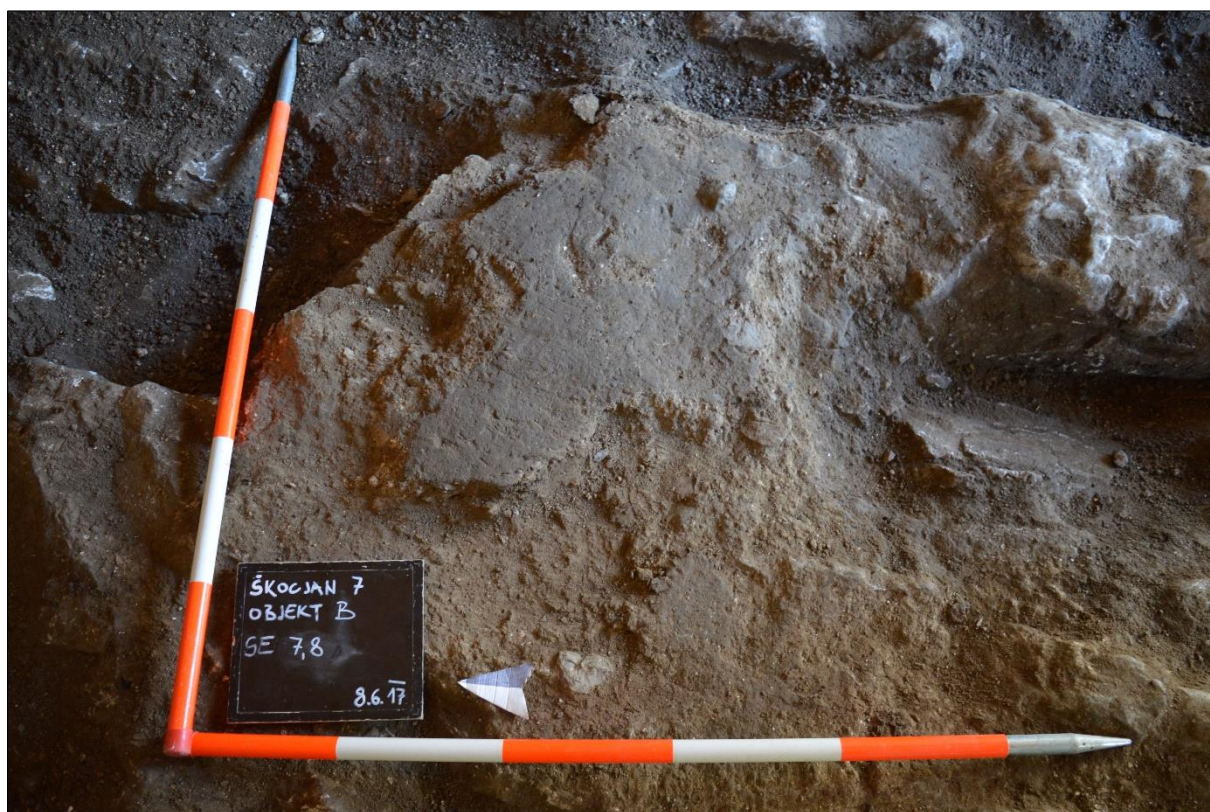
**Slika 18:** Estrib SE 008 v vzhodnem delu objekta B (foto: U. Košir, 2017).

SE 008: novoveški maltni tlak. Nahaja se na skalni osnovi SE 007 in na nekaterih mestih na SE 005, ki vsebuje novoveške najdbe. Tlak dimenzij  $80 \times 53$  cm se nahaja ob vzhodni steni prostora. *Interpretacija*: novoveška hodna površina.

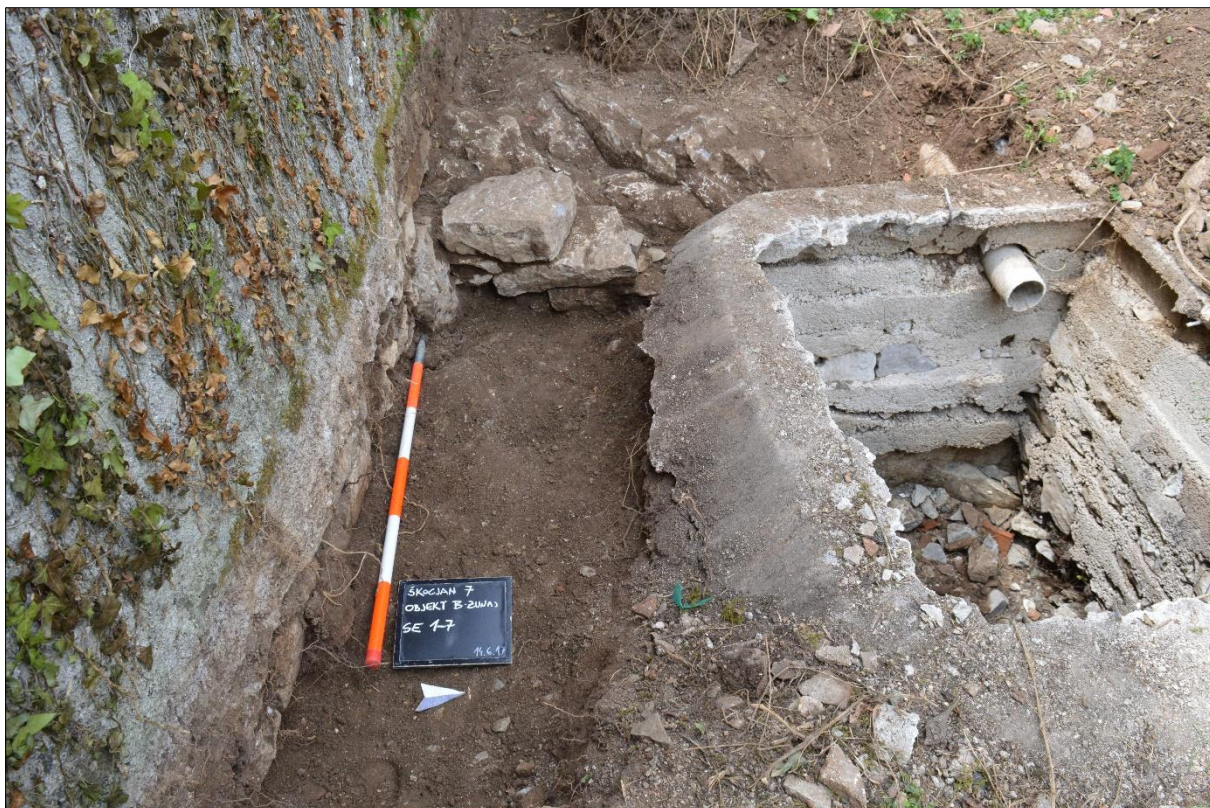
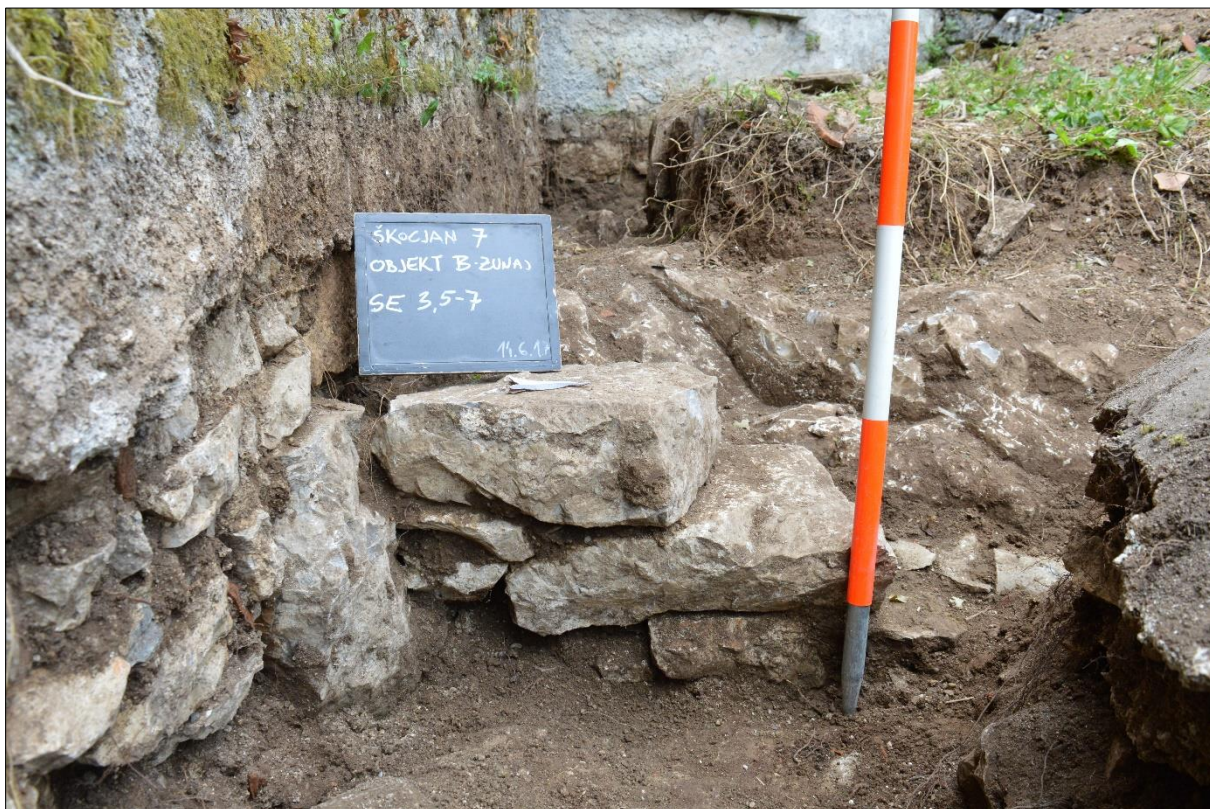
Ročni izkop za hidroizolacijo temeljev objekta B je potekal tudi na zunanji strani. Ob izkopu je bil odkrit krajši del suhega zidu, glede na stratigrafske odnose s preostalimi stratigrafskimi enotami pa gre za recentni zid, ki je verjetno predstavljal rob manjše terase ob stavbi (*sl. 24 in 25*). Neznani namen je imela linija navpično postavljenih ploščatih kamnov večjih dimenzij, ki je potekala vzporedno z zidom objekta B v smeri od vzhoda proti zahodu, dobrih 45 cm od samega zidu (*sl. 26*). Kosi recentne, morda tudi poznonovoveške opeke se nahajajo v vseh odkritih plasteh, ki so pod, okoli ali nad ploščami in ostankom suhega zidu. Odkritih ni bilo nobenih *in situ* arheoloških ostalin ali kakršnihkoli najdb iz starejših obdobj.

*SE 003*: 33–66 cm; suhi zid dimenzij širine 40 cm, višine 40 cm in dolžine 56 cm iz lomljencev velikosti do  $30 \times 40 \times 14$  cm. Ohranjene 3 lege kamnov. Zid se naslanja na temelj *SE 006* in stoji na *SE 005*. *Interpretacija*: recentni rob manjše terase.

*Slika 24: Lokacija židu SE 003 (foto: U. Košir, 2017).*

*Slika 25: Zid SE 003 se naslanja na temelj objekta B (foto: U. Košir, 2017).*

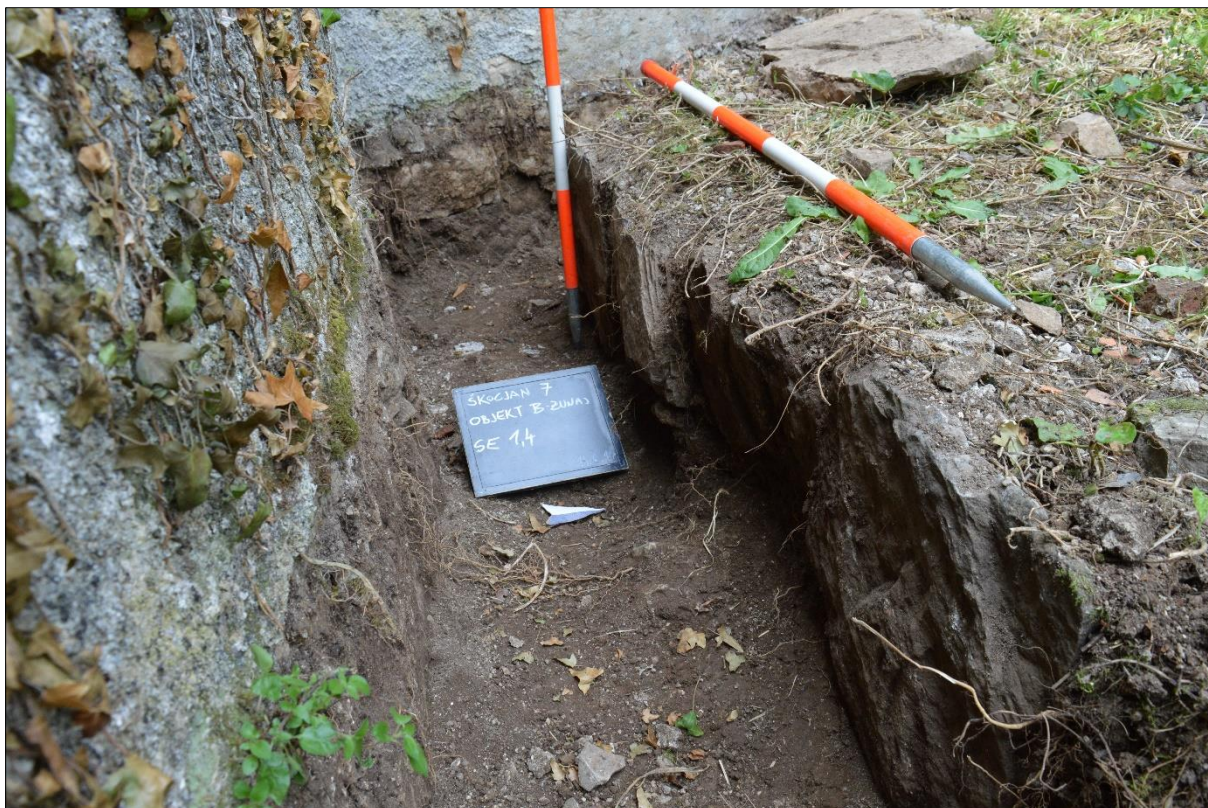
**Slika 26:** Kamnite plošče SE 004 (foto: U. Košir, 2017).

*SE 004*: 0–42 cm; linija navpično postavljenih kamnitih plošč velikosti do  $50 \times 35$  cm in debeline do 6 cm. Nahajajo se na skupni dolžini okoli 230 cm med *SE 003* in zidom objekta. Na obeh straneh se nanje naslanja *SE 003*. *Interpretacija*: neznana struktura.
